MISSION DE CONTRÔLE DE LA CONCESSION DE DISTRIBUTION PUBLIQUE AVEC LA SICAE EST

EXERCICES 2018-2019

LE 16 MARS 2022

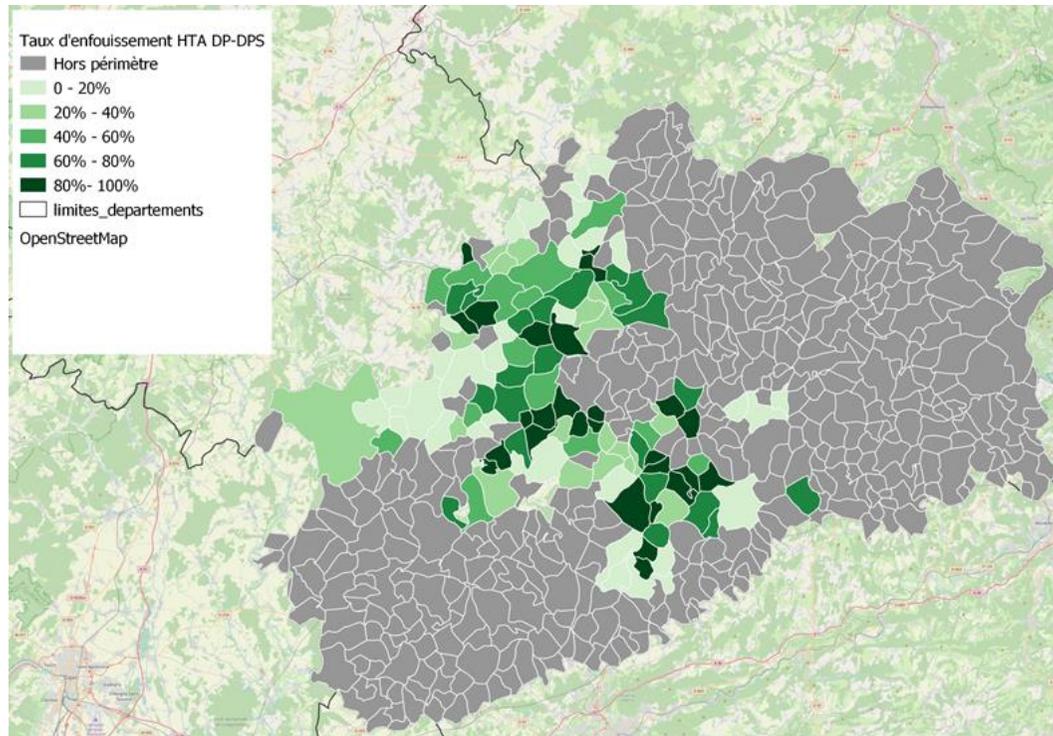
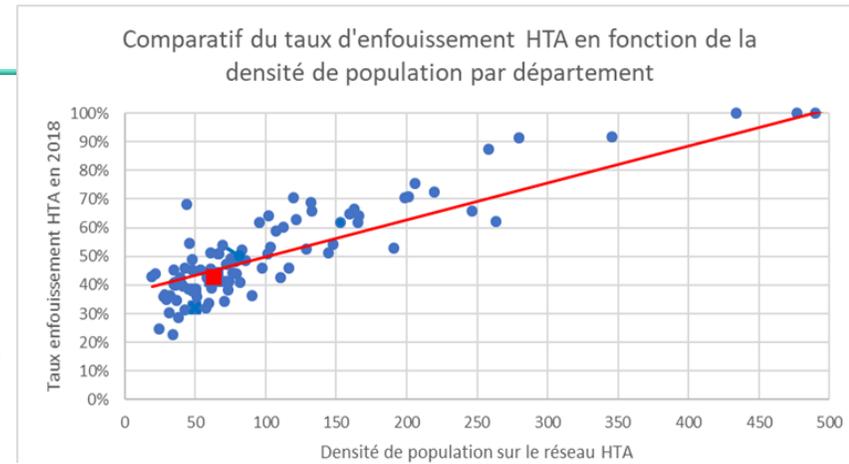
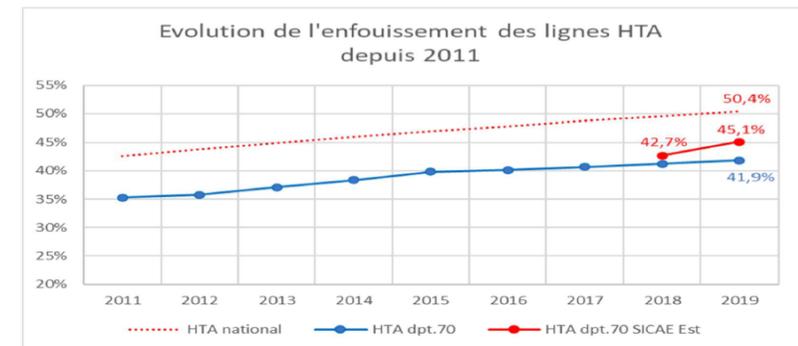
2. LE PATRIMOINE TECHNIQUE : RÉSEAU HTA

A fin 2019, les réseaux HTA DSP et DP exploités par la SICAE Est en Haute-Saône ont une longueur totale de 855 km, financés à près de 90% par le concessionnaire et enfouis à 45,1%. L'enfouissement est légèrement inférieur à la moyenne nationale des départements similaires.

Seulement 198 km de réseaux HTA relèvent de la concession DP du SIED70 et sont enfouis à 27,1%.

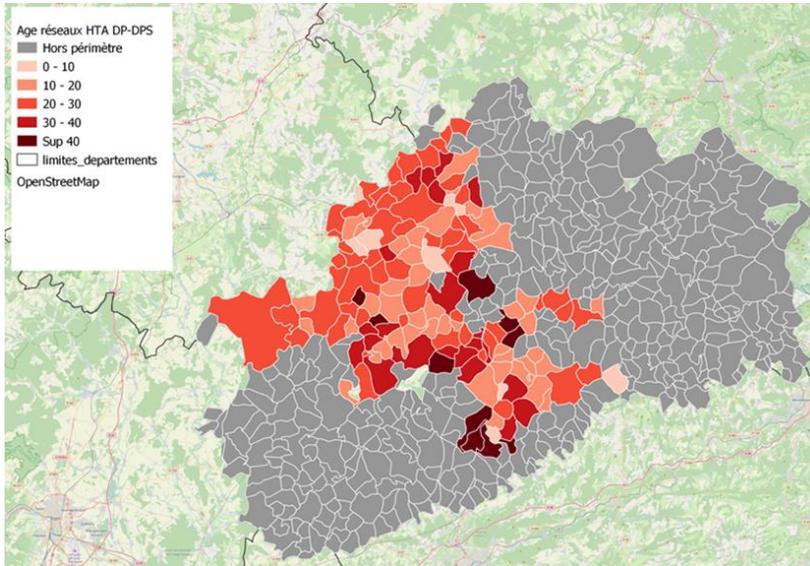
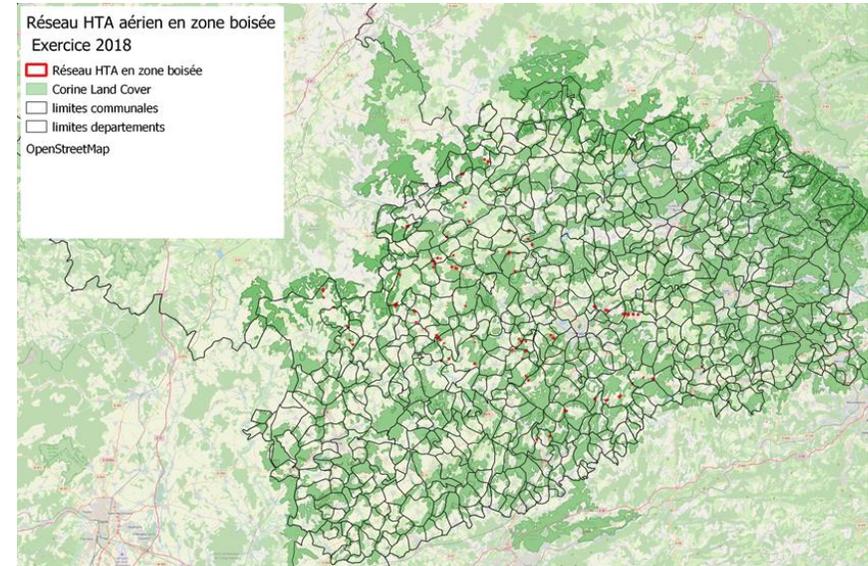
2. LE PATRIMOINE TECHNIQUE : RÉSEAU HTA SENSIBLE

En 2019, les tronçons HTA de plus de 40 ans représentent 11,4% des réseaux DSP et 17,5% des réseaux DP.

Sont considérés comme sensibles, les 15km d'aérien nu soumis au risques bois et les 4,4 km de faibles sections (7,5 en 2018).

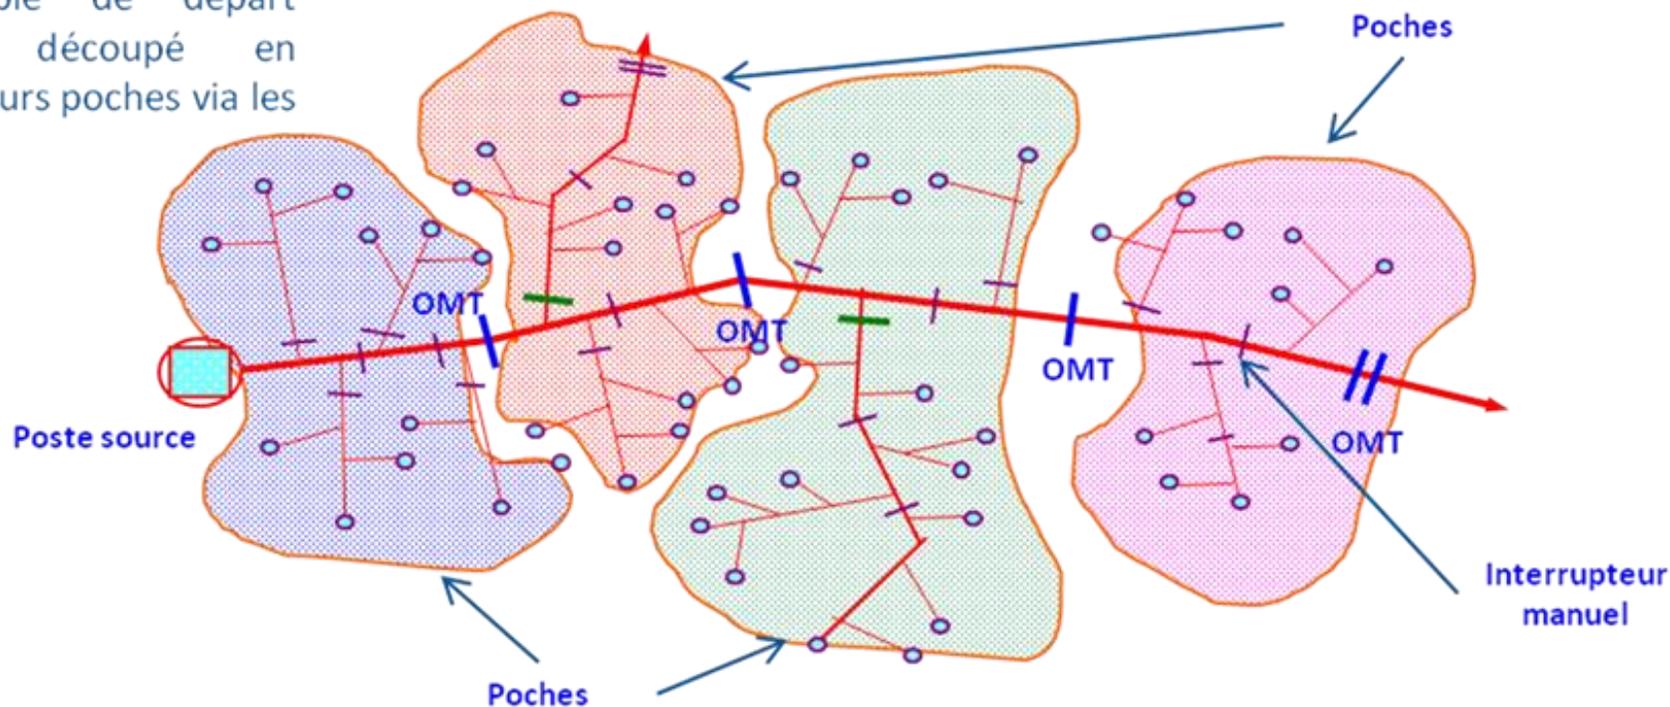
Exemple de départ HTA découpé en plusieurs poches via les OMT :

Les réseaux exploités par la SICAE comportent 238 organes de manœuvre télécommandés (dont 233 situés dans le périmètre concédé DP) sur le département et 588 interrupteurs manuels (dont 567 situés dans le périmètre concédé DP).

La mise en service régulière de nouveaux OMT contribue à l'amélioration de la réactivité du réseau et à la réalimentation des usagers.

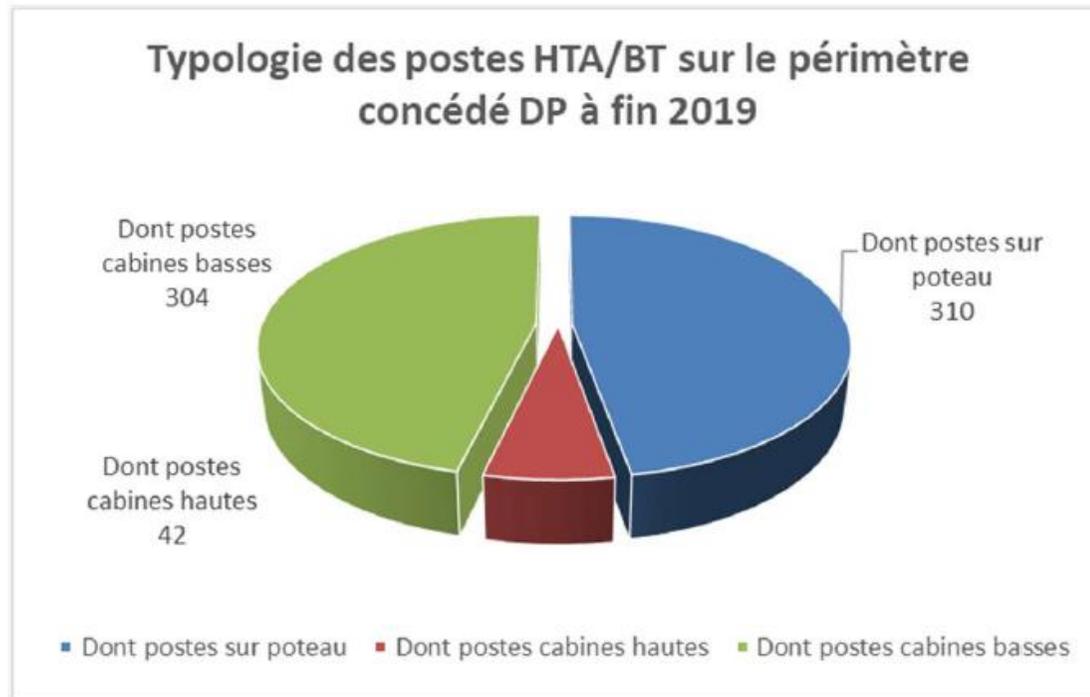
2. LE PATRIMOINE TECHNIQUE : POSTES HTA/BT

En 2019, Il subsiste 42 postes de type cabine haute sur le périmètre concédé DP, faisant l'objet d'une convention entre le SIED70 et la SICAE pour leur éradication avant 2024.

L'inventaire technique comporte 23% de postes et transformateurs non datés, qui ne distingue pas précisément les transformateurs d'ancienne génération (400 V.).

L'âge moyen des postes est proche de 20 ans, **ce qui est satisfaisant**

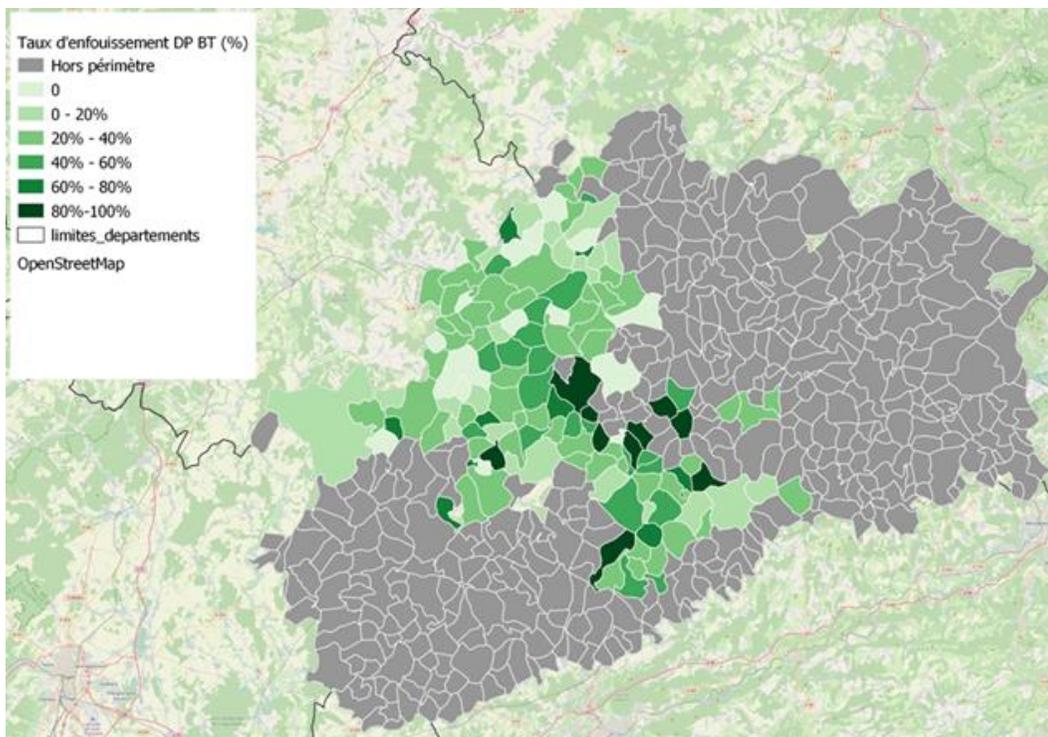
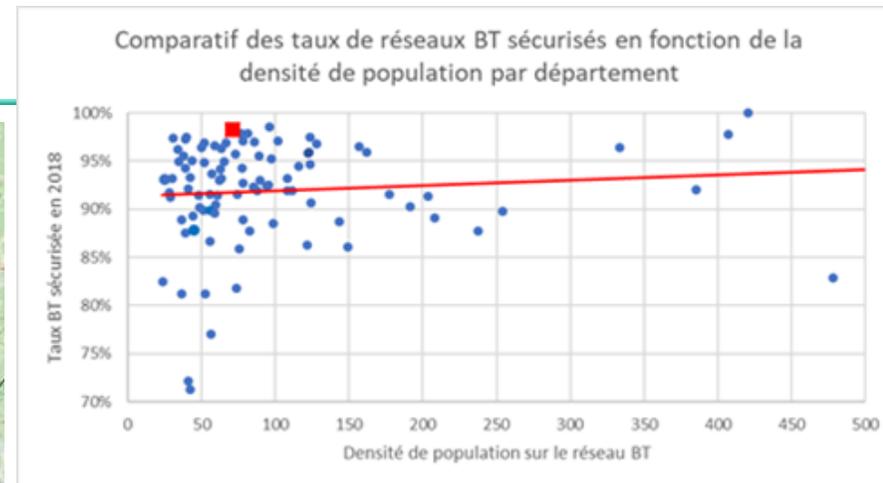
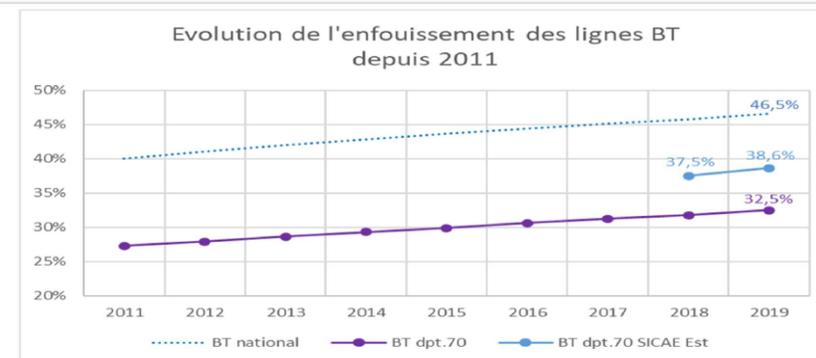
2. LE PATRIMOINE TECHNIQUE : RÉSEAU BT

A fin 2019, les réseaux BT exploités par la SICAE Est en Haute-Saône ont une longueur totale de 515,4 km, financés à 56% par le concessionnaire et à 37% par les collectivités.

Bien qu'ayant un taux enfouissement de 38,2%, inférieur à la moyenne nationale, le taux de sécurisation de 98,2% est très satisfaisant.

Près de 503 km de réseaux BT sont situés sur le périmètre de la concession DP du SIED70.

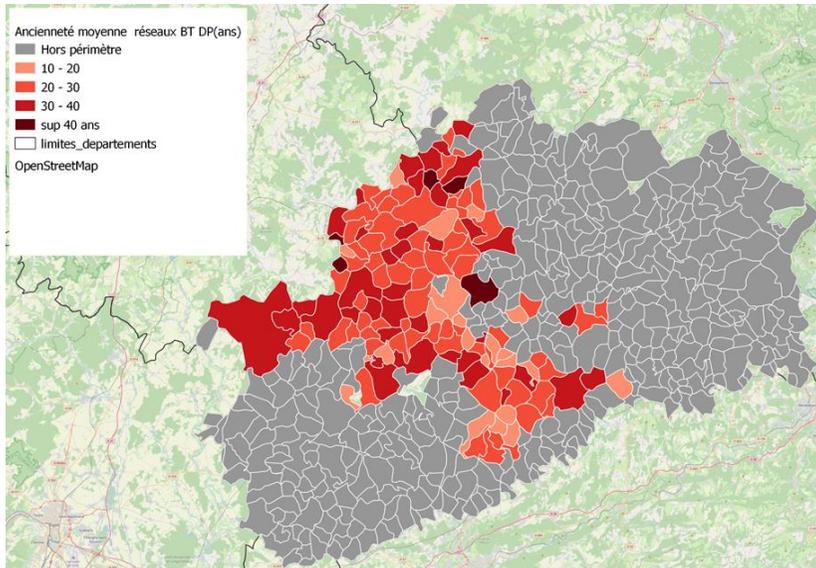
2. LE PATRIMOINE TECHNIQUE : RÉSEAU BT SENSIBLE

Les tronçons BT de plus de 40 ans représentent 22,8% des réseaux DP datés (21,3 km de réseaux non datés).

Sont considérés comme sensibles, les 9,3km d'aérien nu soumis dont 3,5 km de faibles sections.

Il n'y a pas de fils nus en zones boisées.

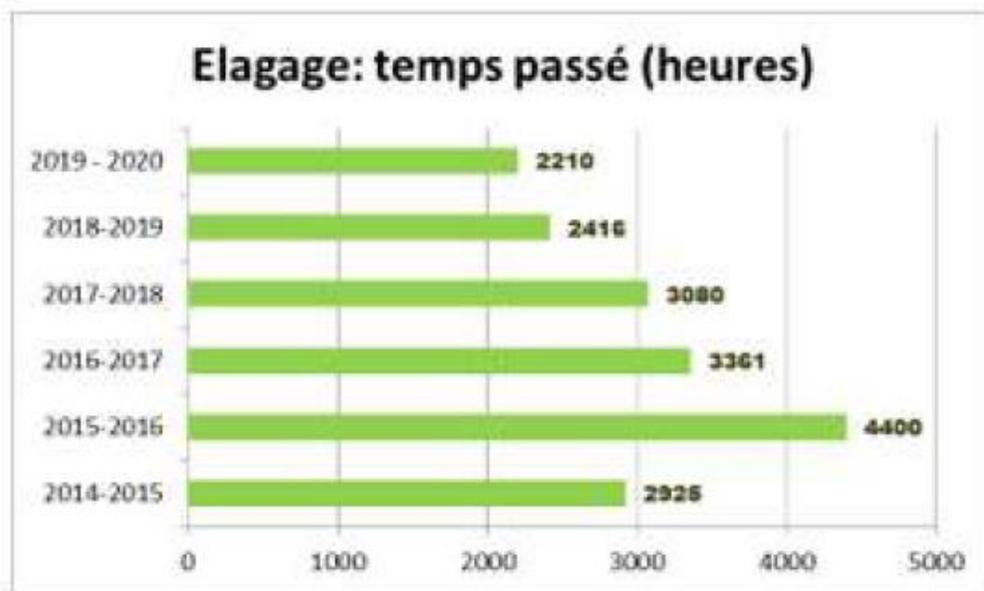
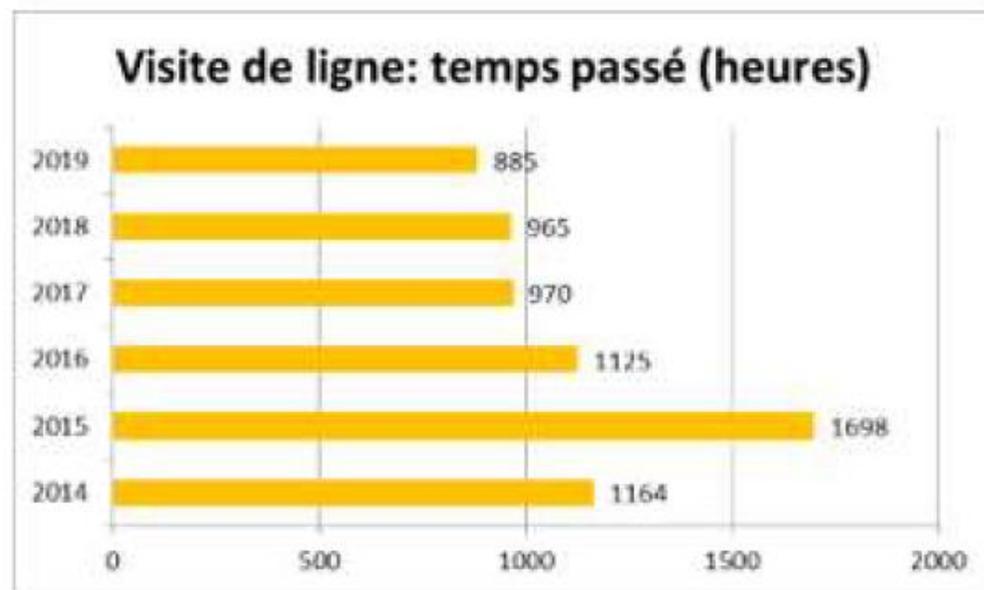
2. LE PATRIMOINE TECHNIQUE : LA MAINTENANCE DES OUVRAGES

Le concessionnaire remplit ses obligations d'élagage des lignes HTA et BT pour maintenir les réseaux en bon état de fonctionnement.

Il serait pertinent d'étudier l'intérêt de procéder à un élagage périodique plus fréquent des linéaires BT, dont la fréquence de taille est actuellement comprise entre 5 et 7 ans.

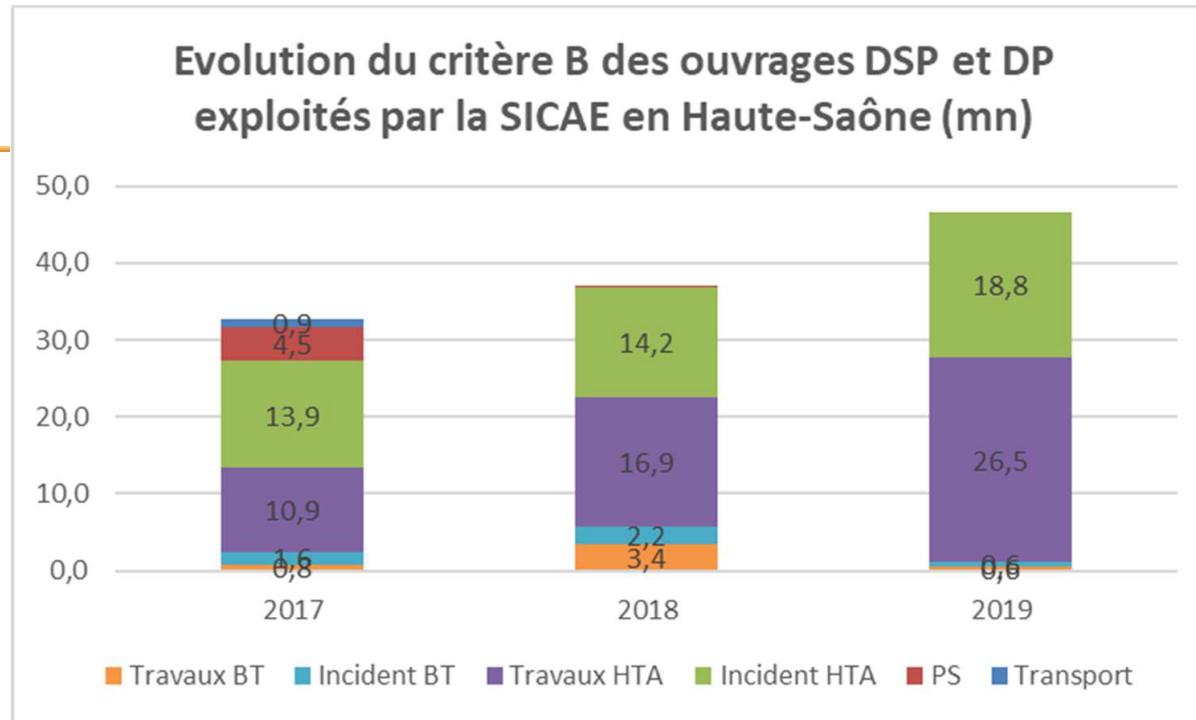
4. LA QUALITÉ DE L'ÉLECTRICITÉ DISTRIBUÉE : CRITÈRE B

Le critère B toutes causes confondues est en hausse à 46,5 mn en 2019, (36,8 mn à fin 2018, contre 32,7 mn lors du précédent exercice), mais demeure nettement inférieur à la moyenne nationale des dernières années.

Le nombre d'incidents HTA est stable entre 2019 (14 incidents) et 2018 (coupures imputables à des tiers (6 incidents) ou à des défaillances matérielles (6 incidents) sur 18 incidents au total).

Le critère B dédié aux travaux sur le réseau HTA augmente à 26,5 mn en 2019 contre 16,9 mn en 2018.
